# Vidfamne

- ett bygge av en vikingatida knarr

Carlo Jakobsson

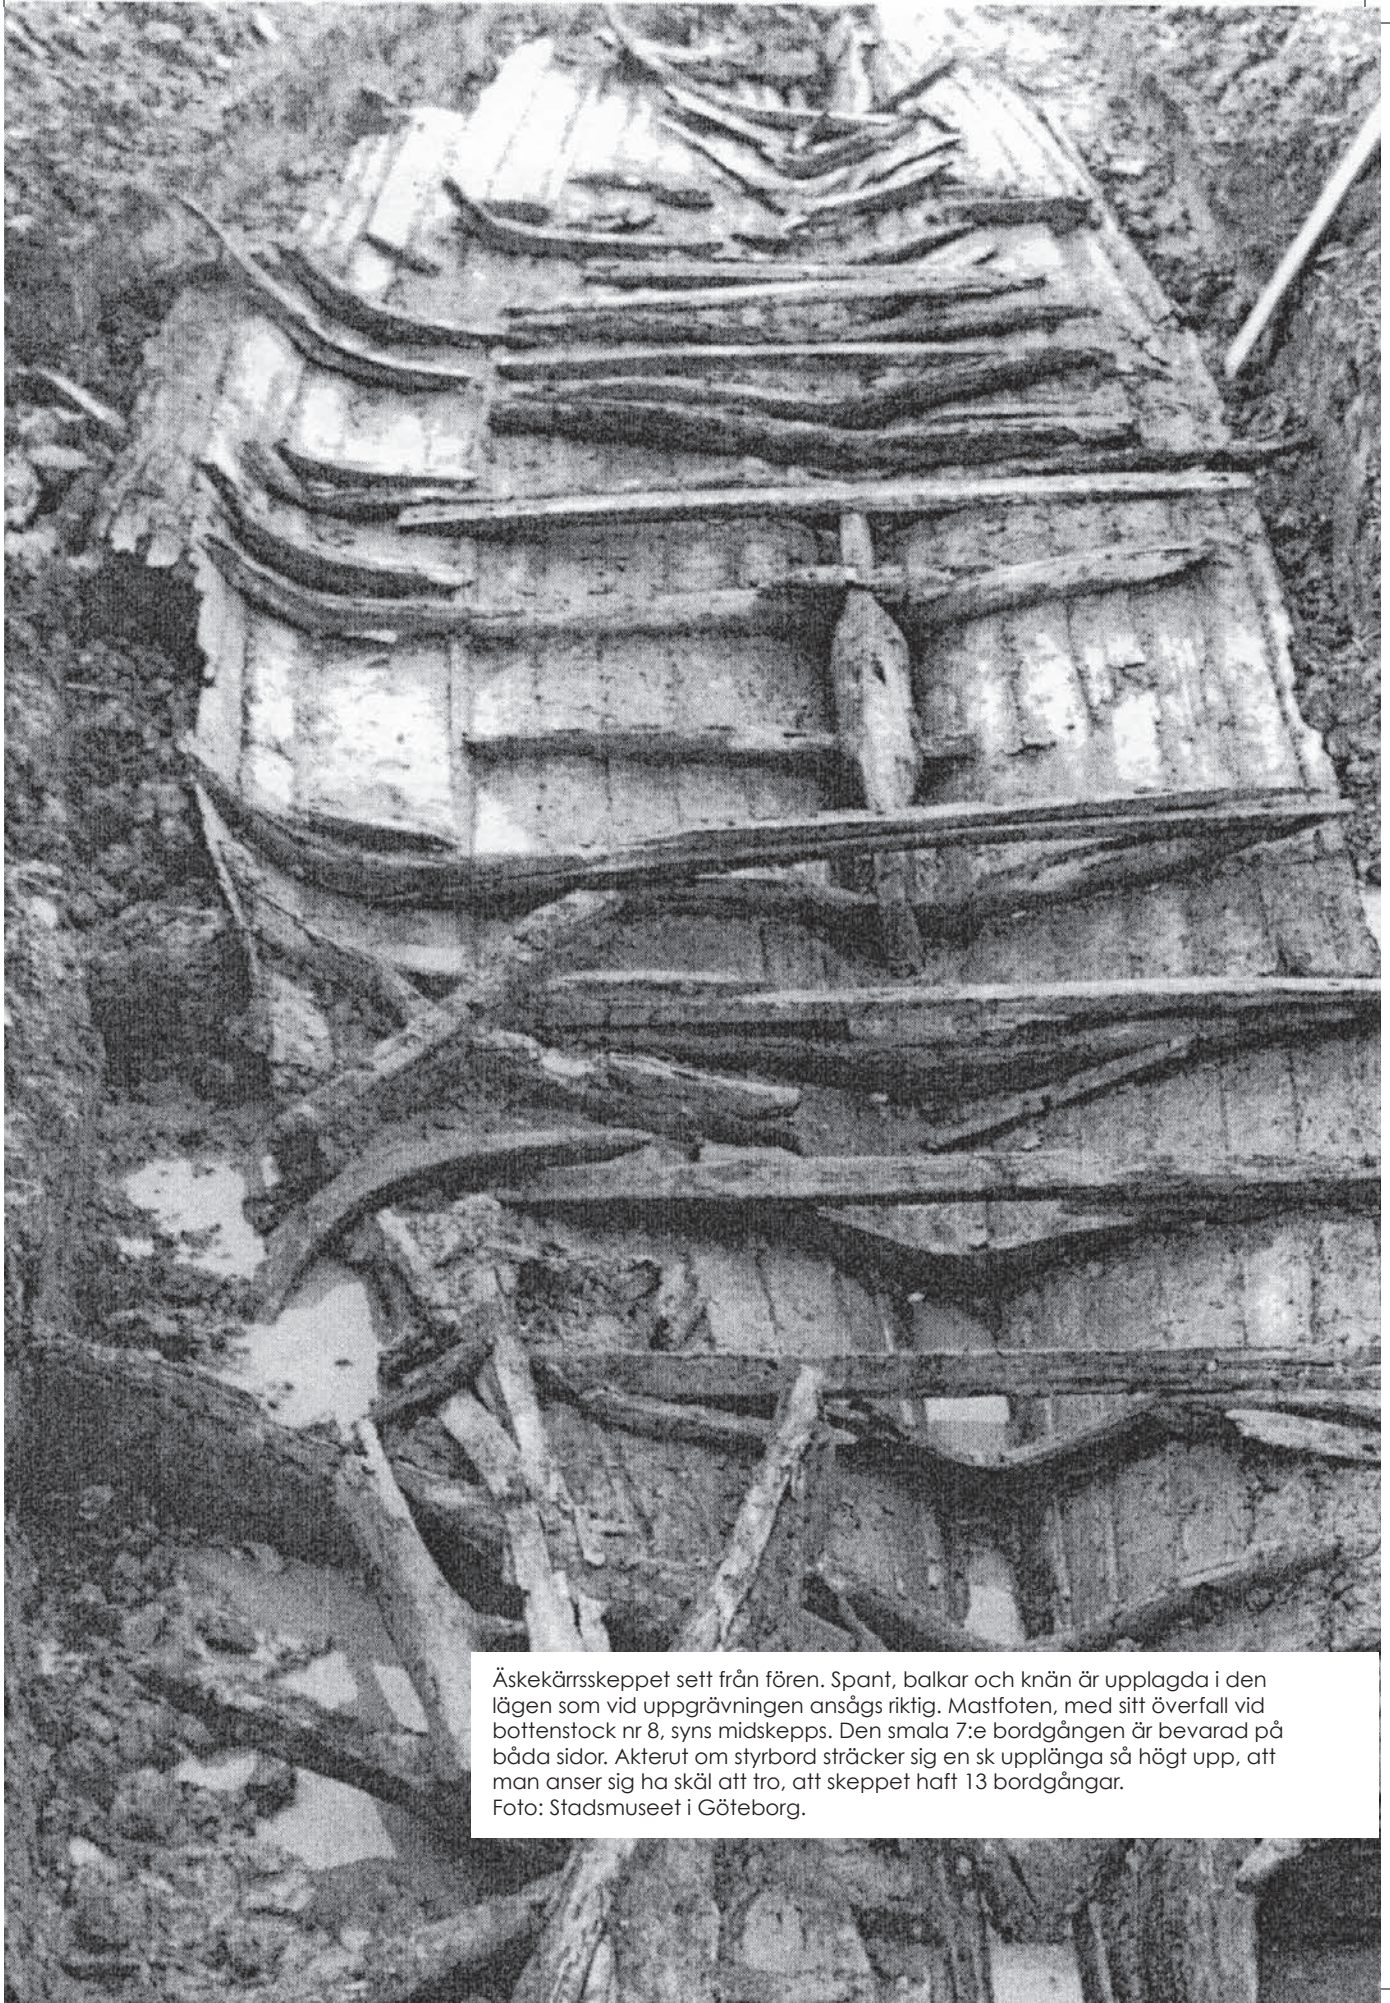
Äskekärrsskeppet sett från fören. Spant, balkar och knän är upplagda i den lägen som vid uppgrävningen ansågs riktig. Mastfoten, med sitt överfall vid bottenstock nr 8, syns midskepps. Den smala 7:e bordgången är bevarad på båda sidor. Akterut om styrbord sträcker sig en sk upplänga så högt upp, att man anser sig ha skäl att tro, att skeppet haft 13 bordgångar.  
Foto: Stadsmuseet i Göteborg.

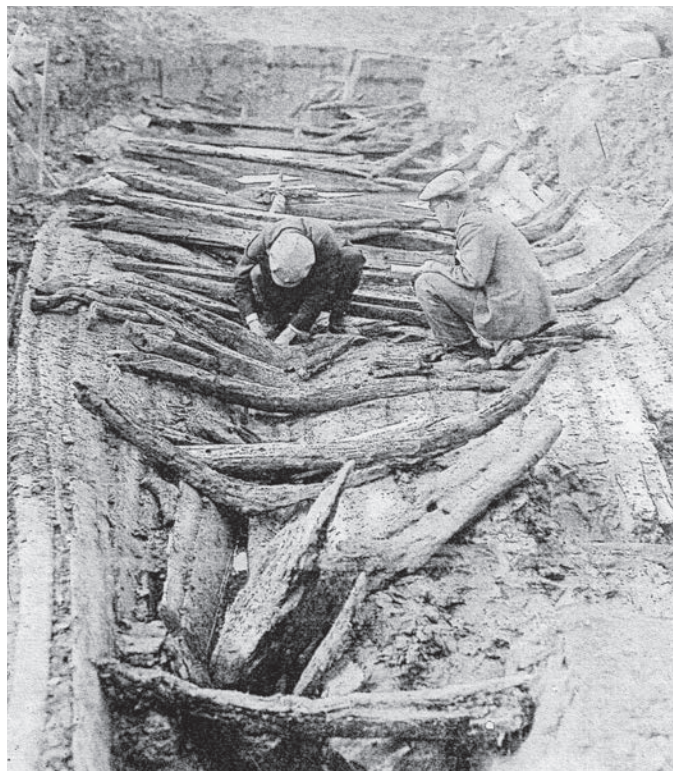
Skeppet sett från aktern.  
Roderspantet i förgrunden.  
Foto: Stadsmuseet i  
Göteborg.

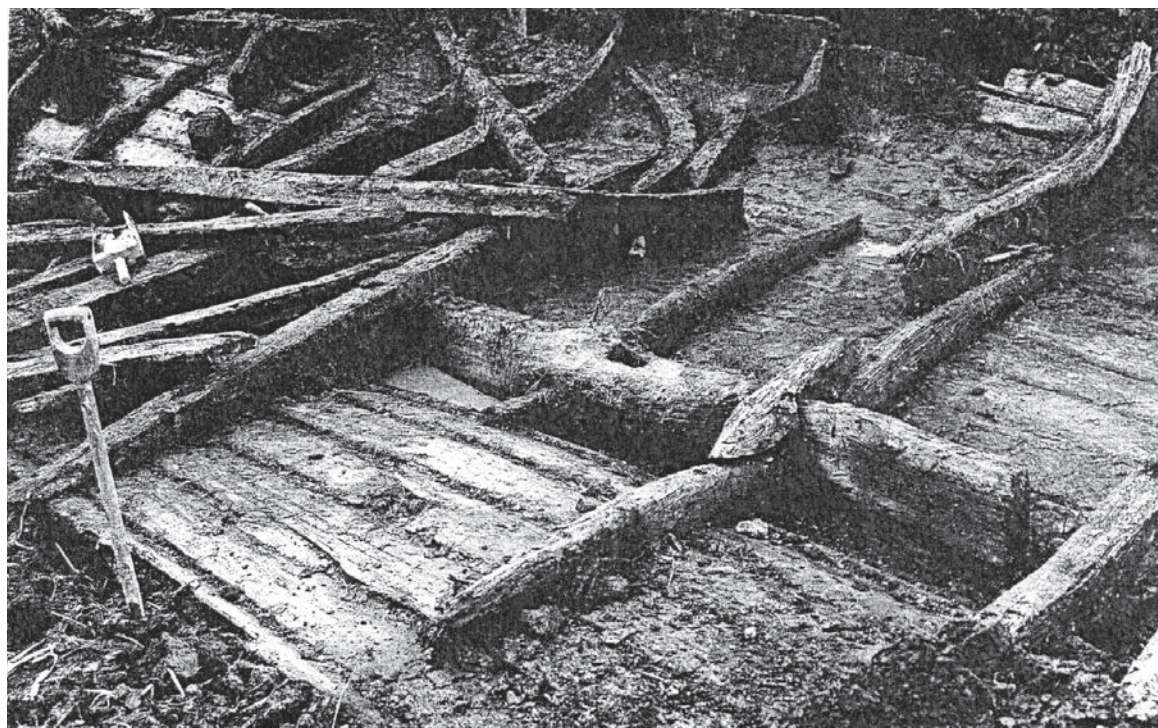
Mastfoten vilar nedlaskad över tre bottenstockar med ett överfall vid bottenstock nr 8.  
Foto: Stadsmuseet i Göteborg.

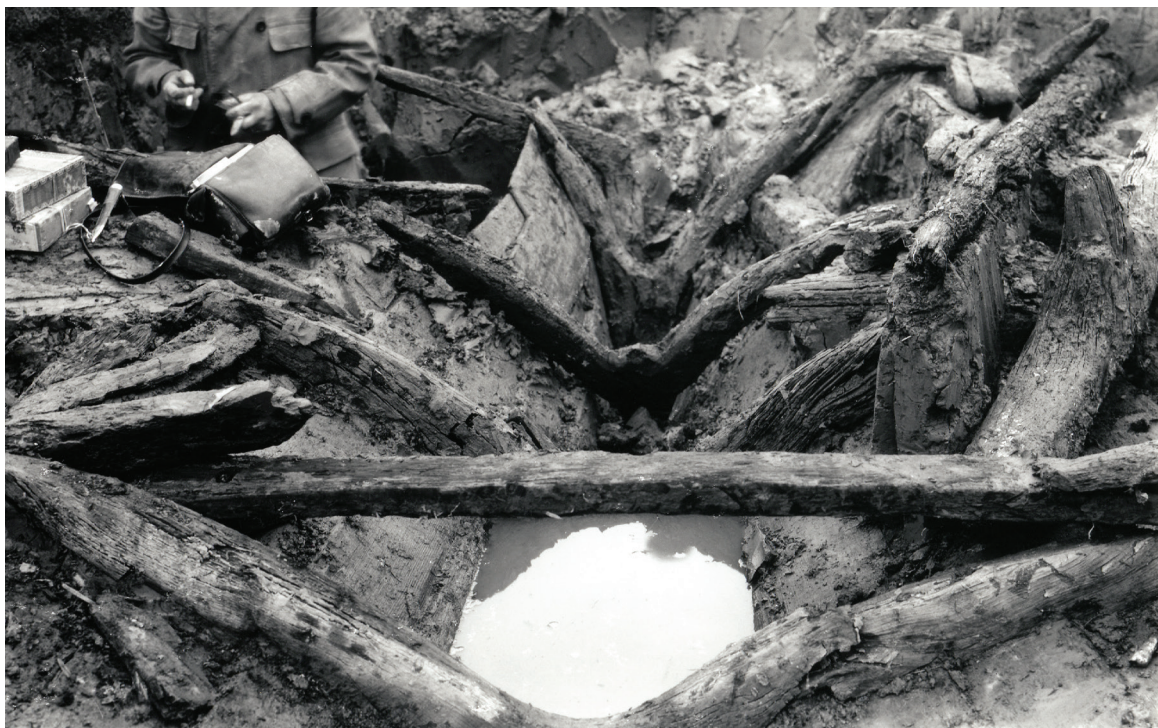
V-formade bottenstockar (spant) i fören. Till vänster ett av de sk hakborden. Längst till höger den tvärså med vinkelväxt gren, som utgör förtöjningsbalk i stäven. Foto: Stadsmuseet i Göteborg.

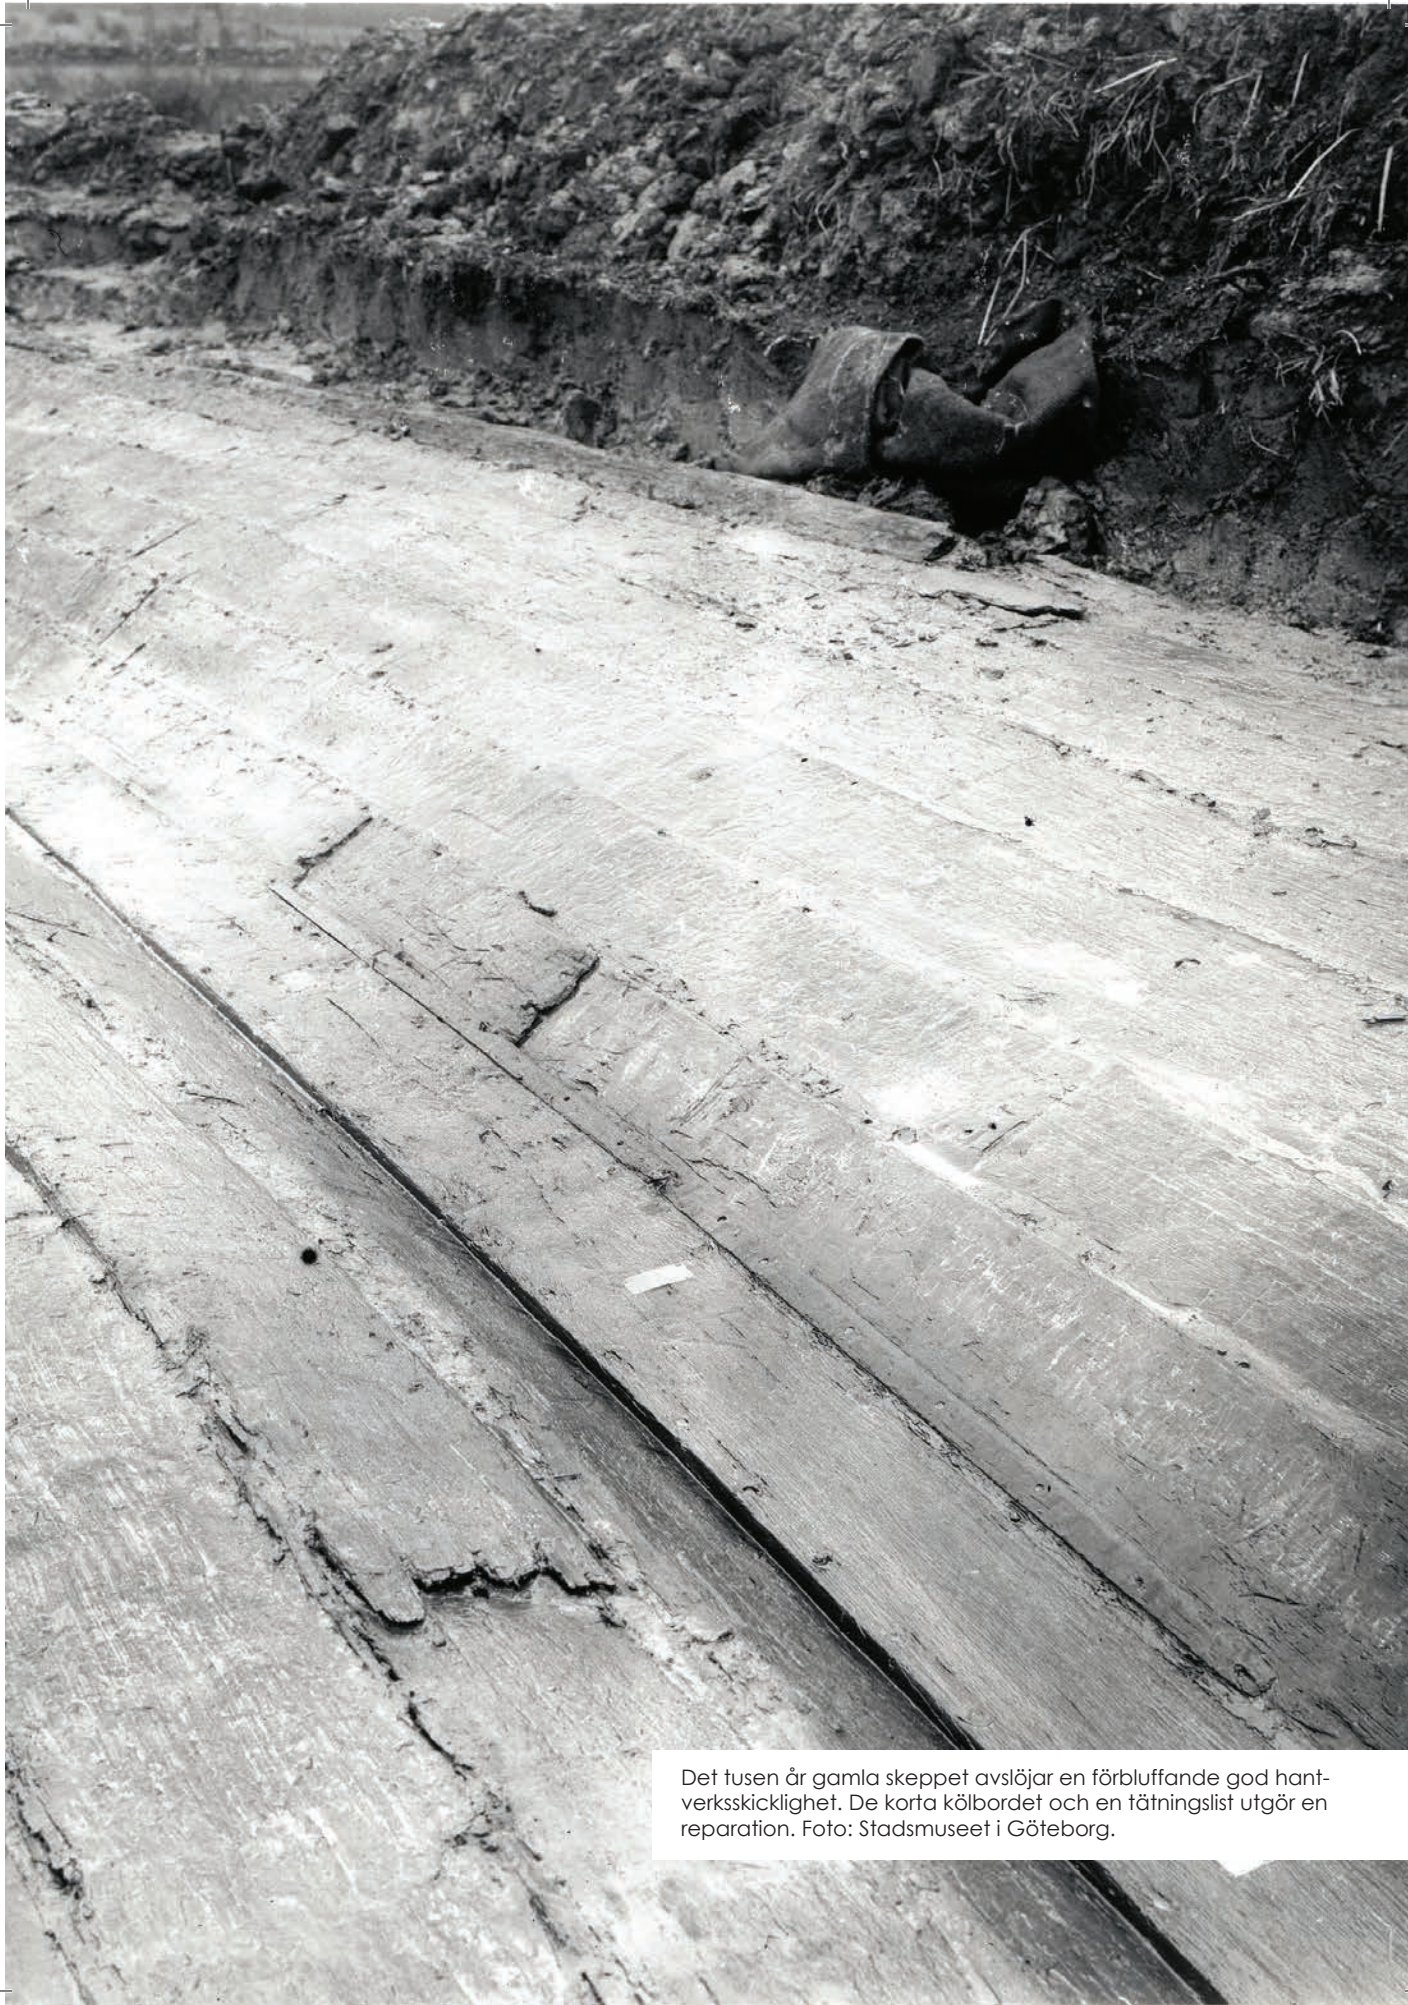
Det tusen år gamla skeppet avslöjar en förbluffande god hantverksskicklighet. De korta kölbordet och en tättningslist utgör en reparation. Foto: Stadsmuseet i Göteborg.

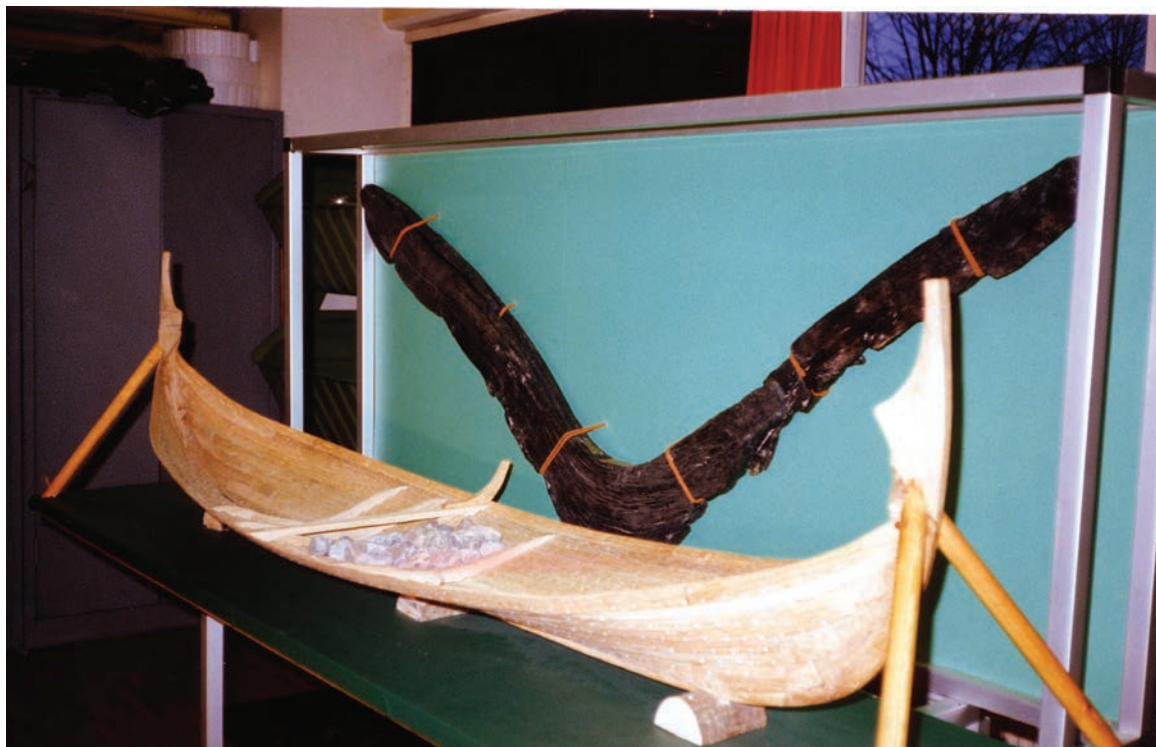
Sällskapetets modell av Äskekärsskeppet, med 8:e bordet lagt. Bakom visas en bottenstock från Äskekärsskeppet (vid spantläge 13 ca 4 meter från stäven) Foto: SVS

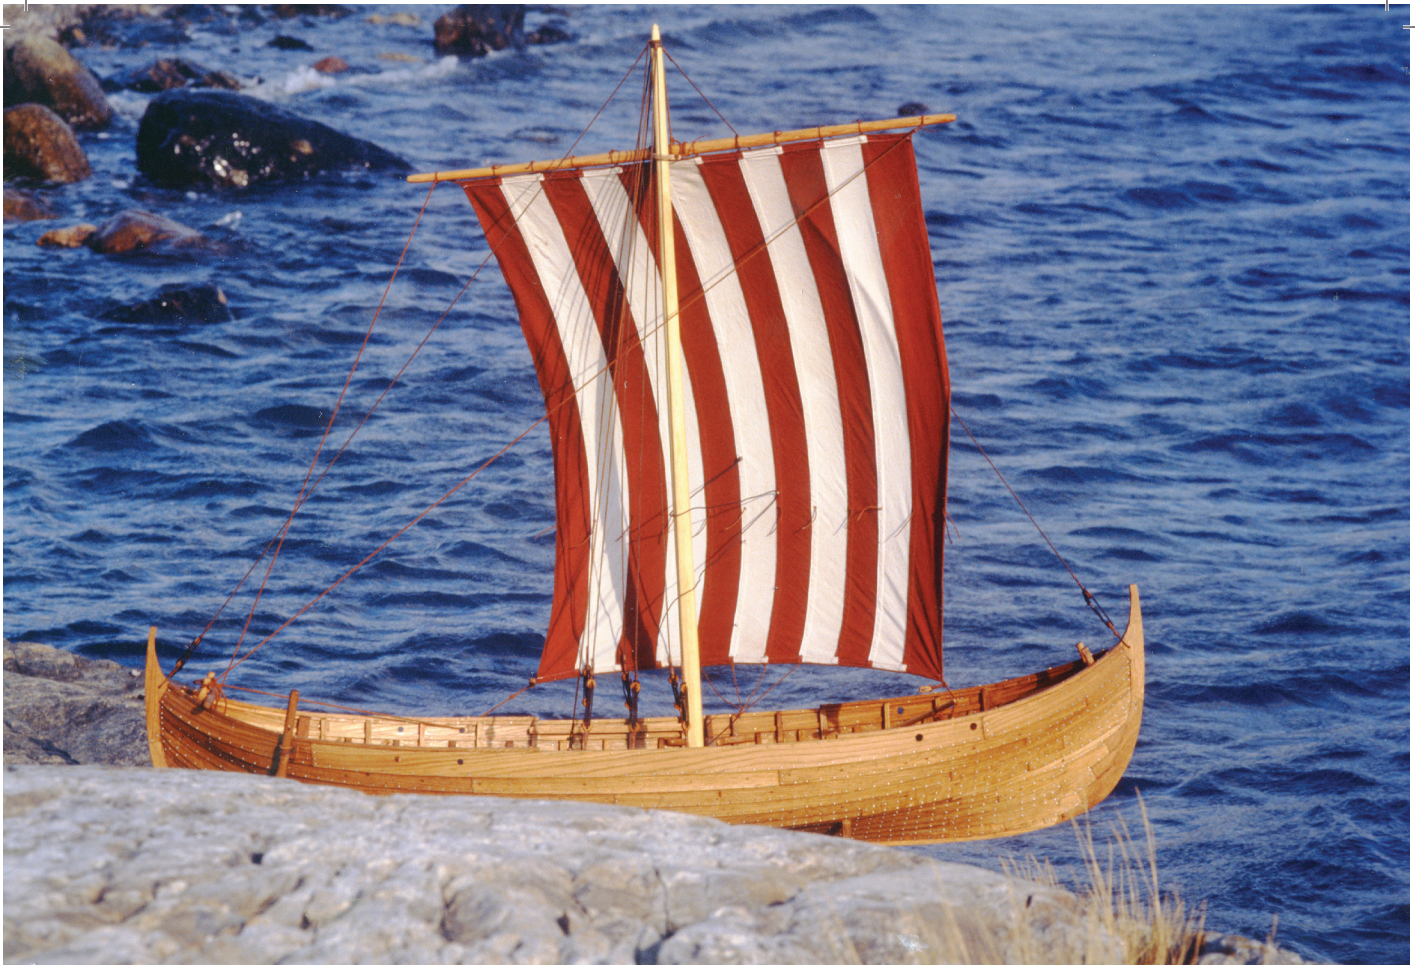
Sällskapets modell av Äskekärsskeppet. Foto SVS. Anders Weirod.

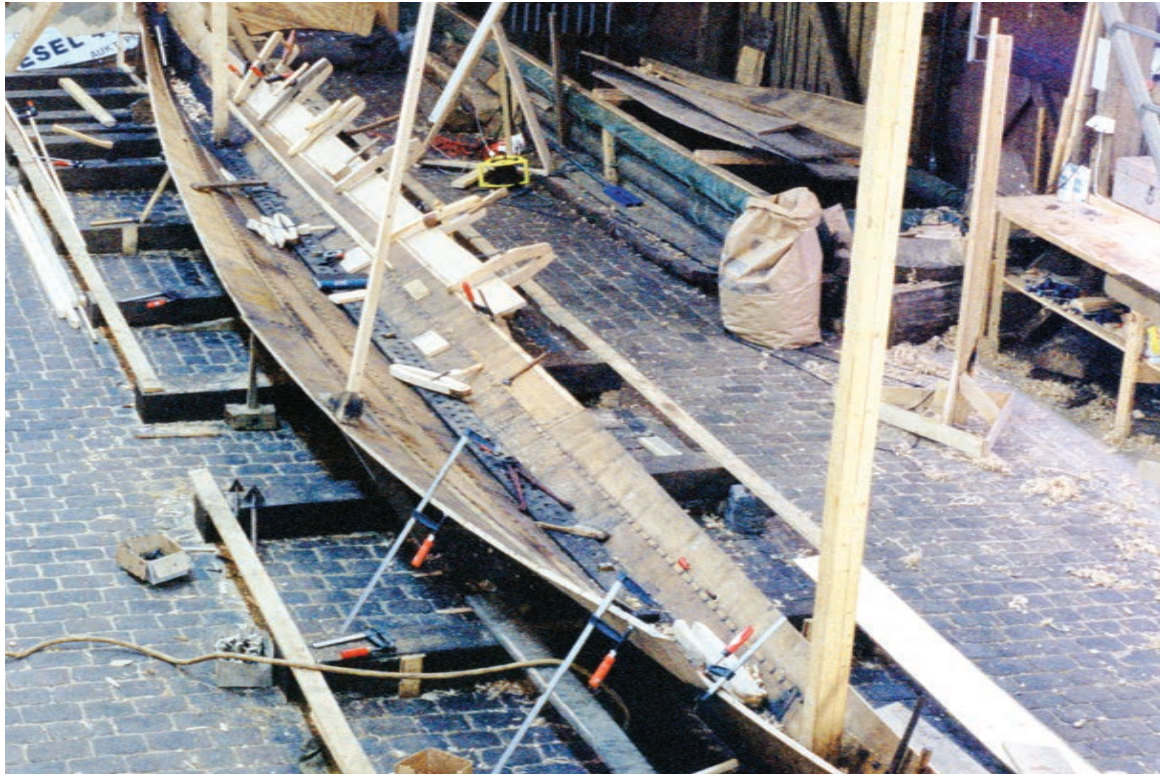
Två bord lagda, det tredje på väg akterifrån.

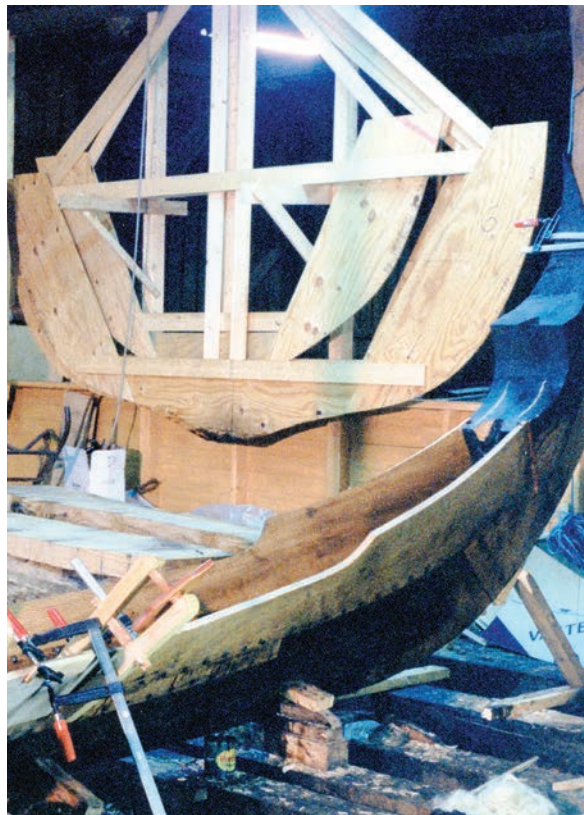
Hakbordet till andra trappan i aktern monterat.

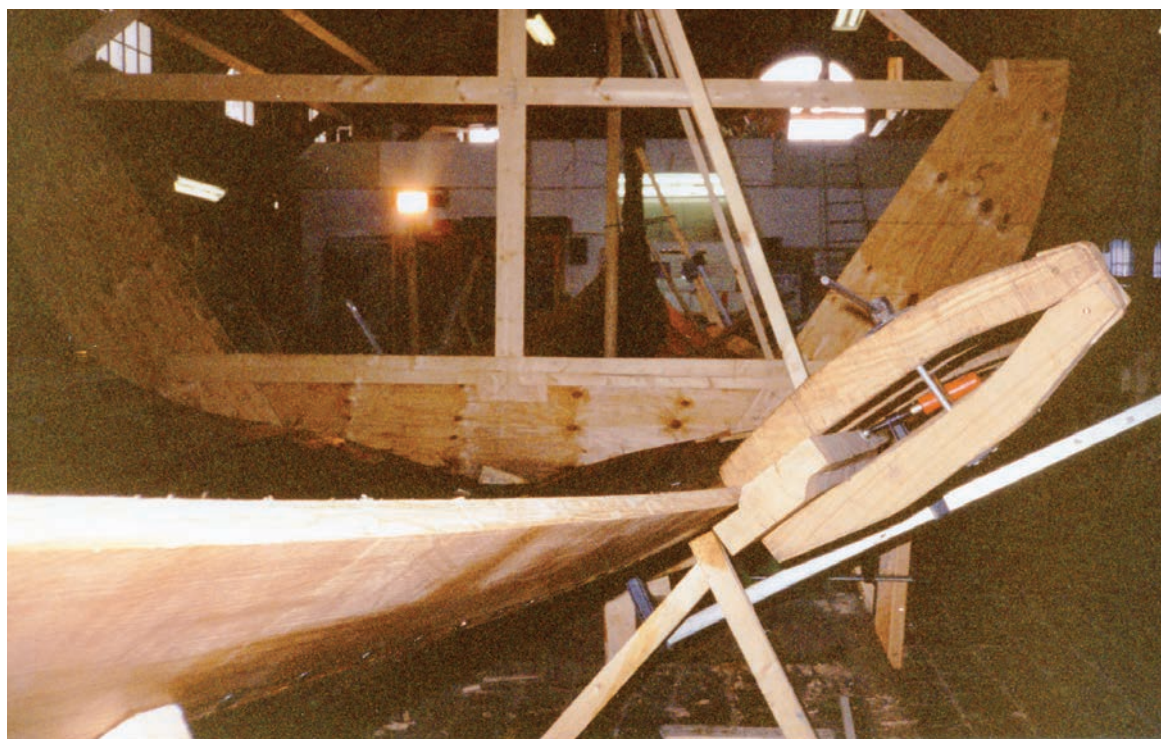
Det 9 meter långa ämnet till det 7:e bordet, meginhufr, klammas till bord nr 6.

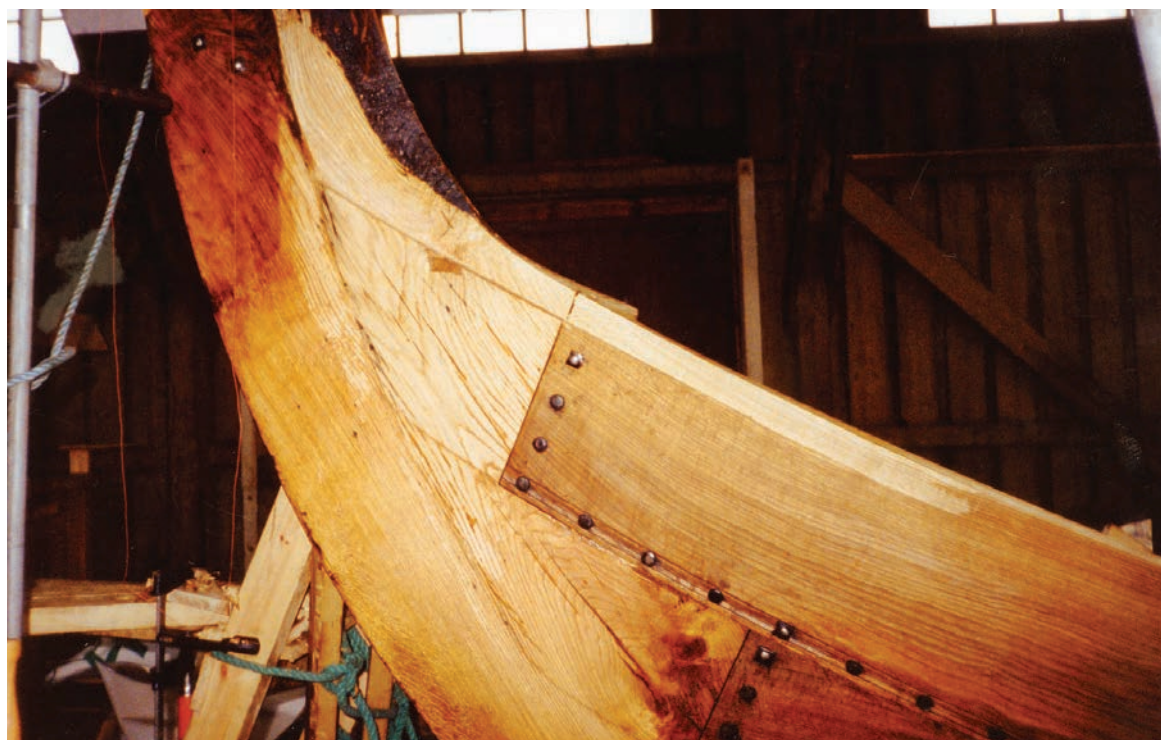
Infästningen av det översta hakbordet. Landningen för bord nr 7, som ska nå spunningslinjen i stäven, är utmejslad.

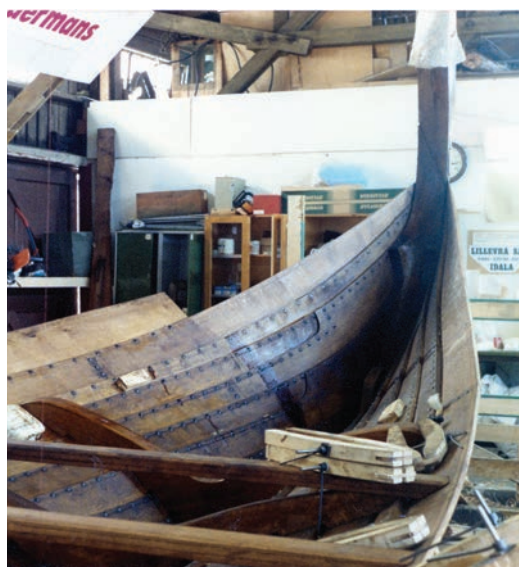
Bord nr 9 på babords sida växer fram mot stäven. Det översta av hakborden med inlaskat bord nr 6 syns i bogen. De starkt V-formade bottenstockarna nr 14 och 15 är ännu inte på plats. Foto: SVS

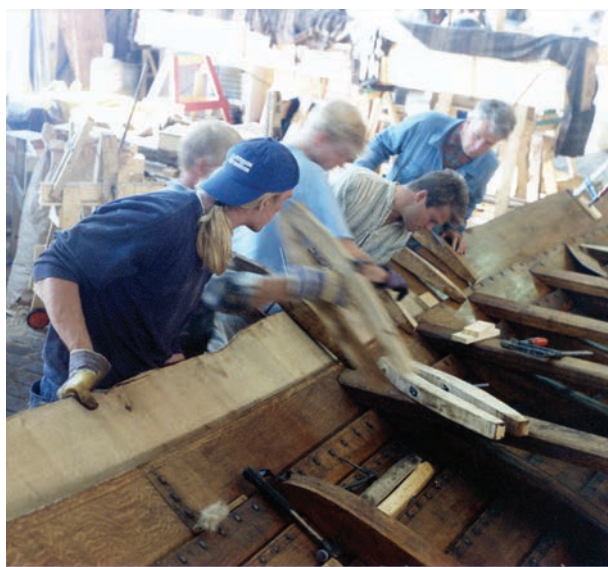
Bord nr 9 på styrbordssidan inpassas. Foto: SVS

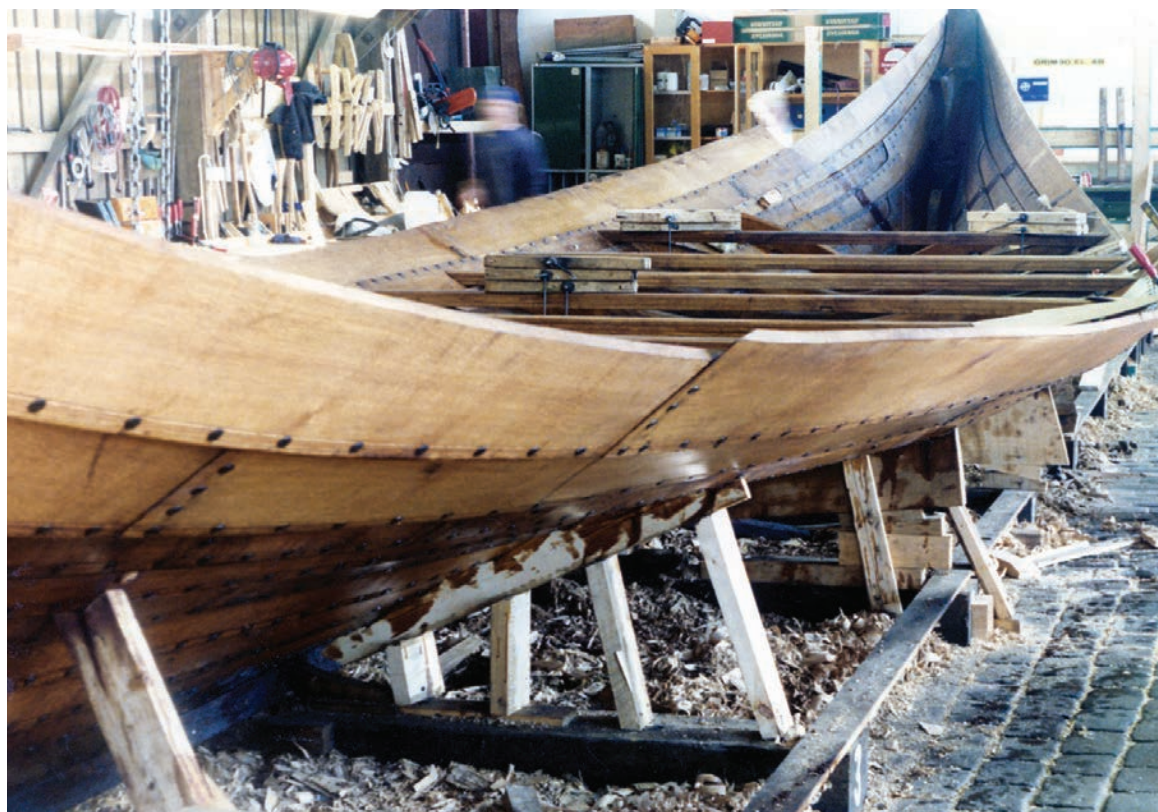
Bordläggningen är relativt tunn. Botten måste stöttas så att skrovformen inte förändras. Foto: SVS.

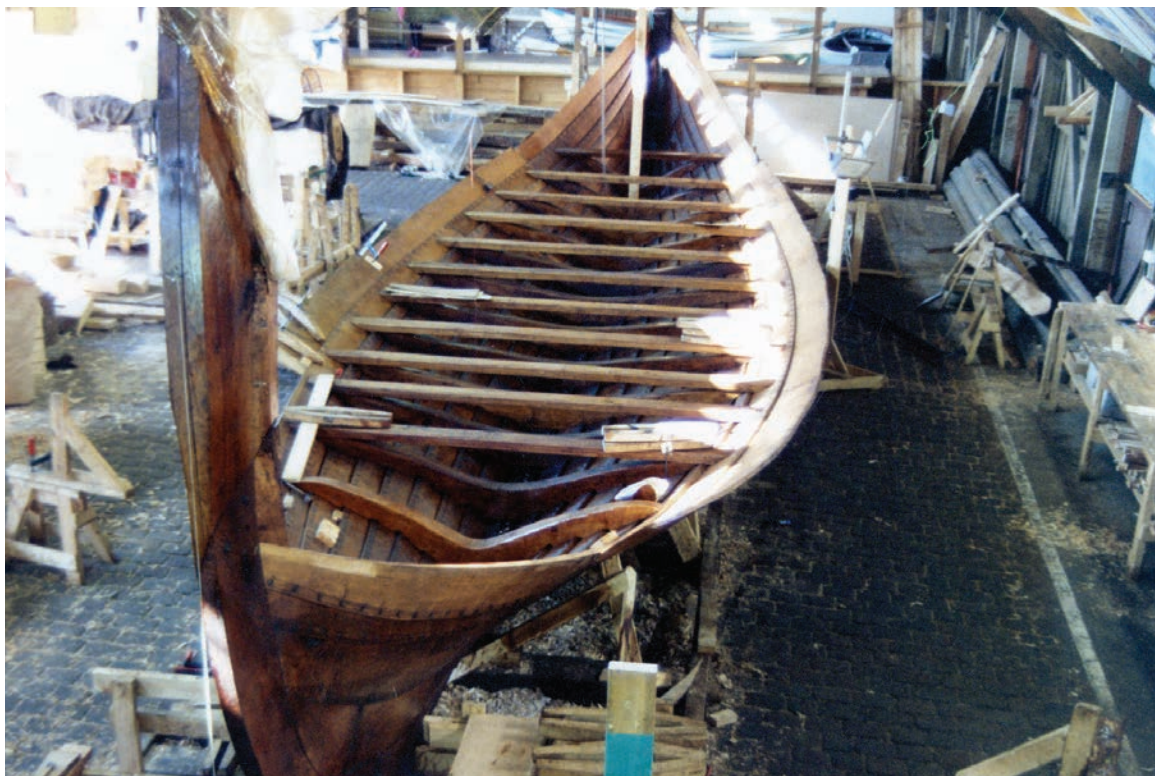
Det skarpa skäret i fören under vattenlinjen och det breda utlägget mot skeppets mitt framträder. Foto: SVS

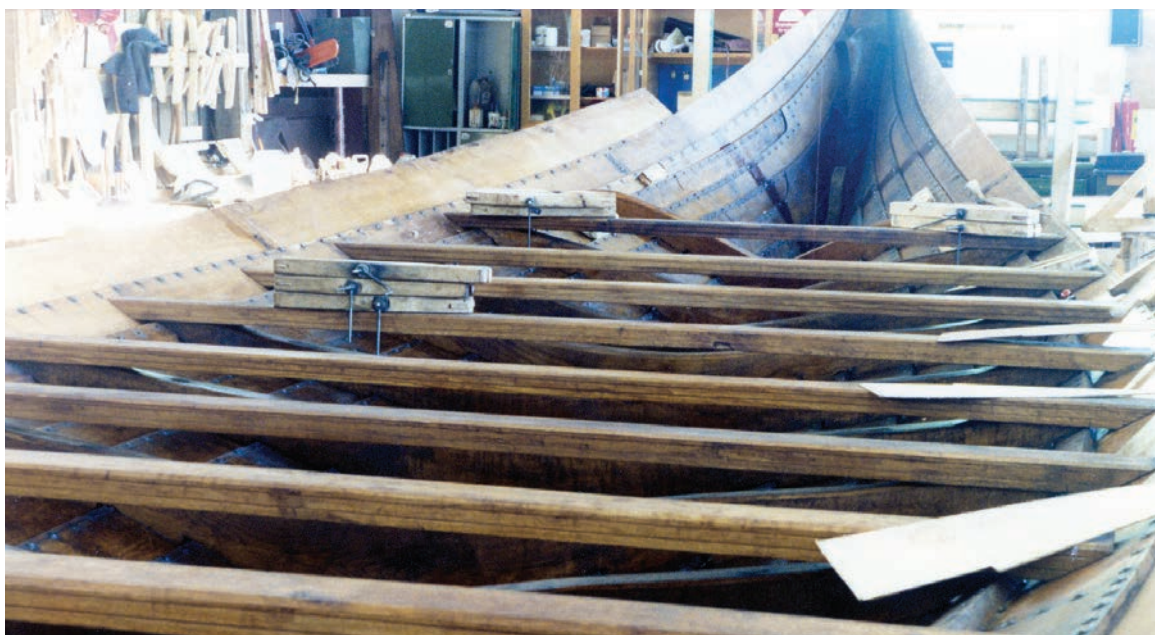
Tvärbalkarna är i ändarna utförda med urtag där bottenstockarnas toppar passas in. Balkarna vilar på topparna och når ned till bord nr 7, meginhufv, men har en spalt på ett par millimeter till bord nr 8. Balkarna har ingen fogning neråt, utan endast med ovanpå stående, fogade knän som ansluts till bordsidan. Foto: SVS

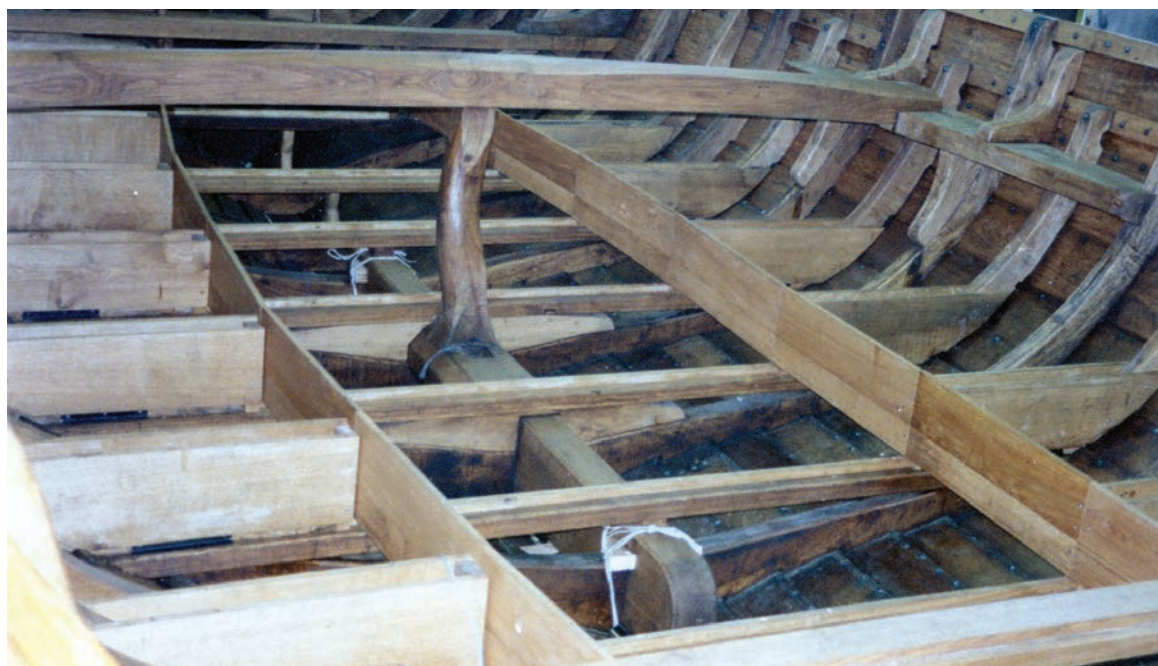
Mastfoten sträcker sig över fyra bottenstockar och är nerfälld över dessa. Vid nr 8 och nr 9 låst med överfall. En gren från mastfoten går upp i den tvärsöver skeppet liggande mastbalken. Utefter sidorna syns de blivande barlastlådorna. Foto:SVS

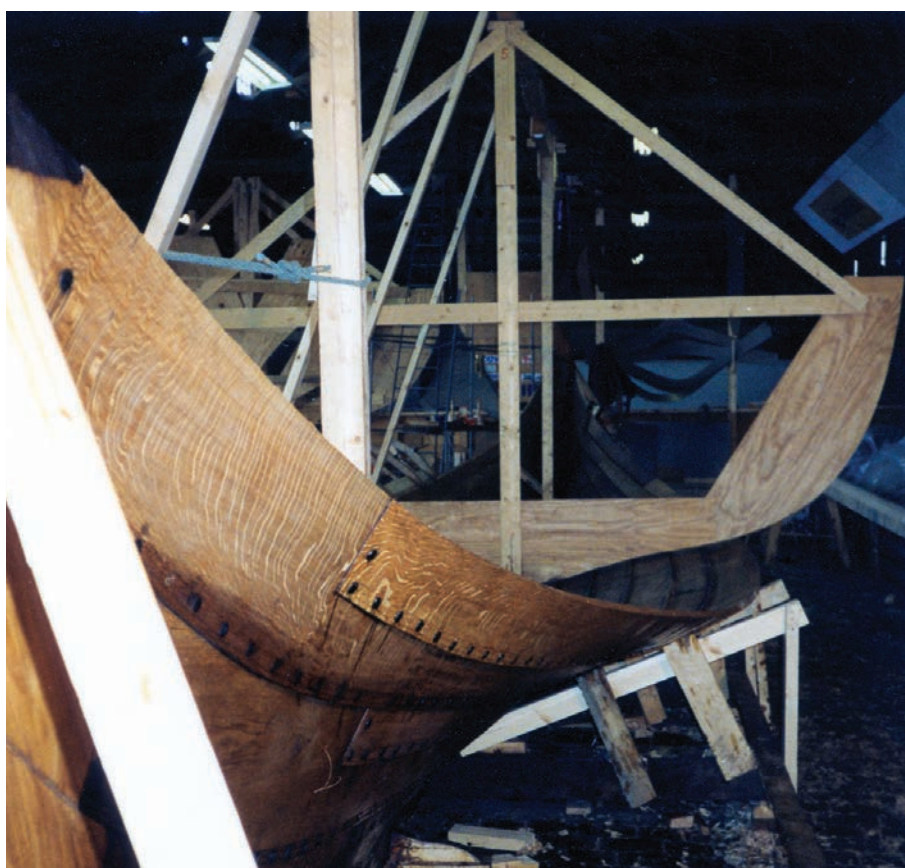
Bord nr 6 inlaskat i översta hakbordet i fören. En av mallarna insatt för kontroll av skrovformen. Foto: SVS

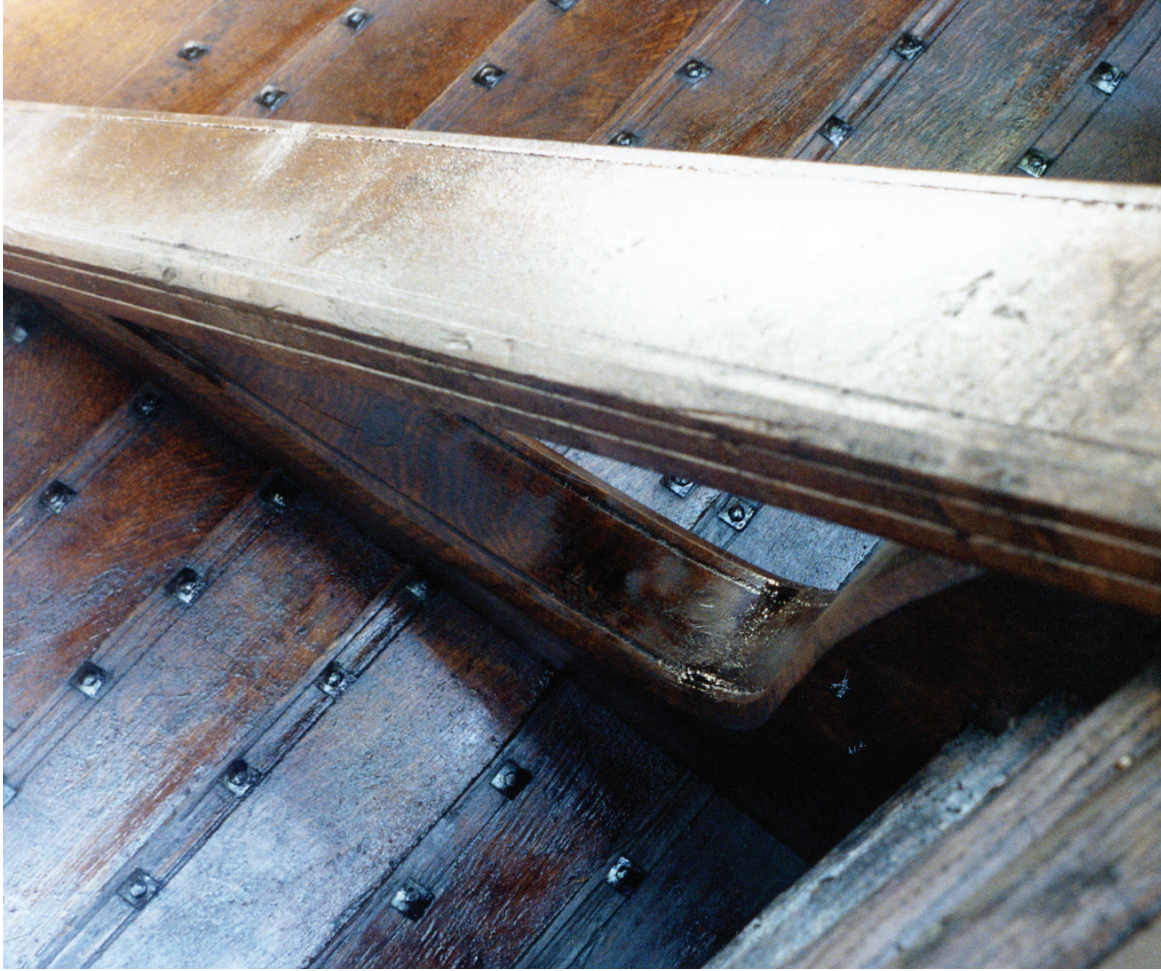
Ett av de V-formade, naturligt växta spanten i fören. Foto: SVS

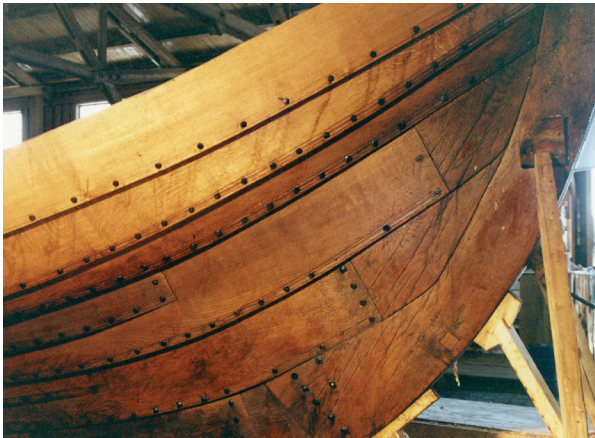
De tre hakborden 1, 3 och 5 fogade i trapporna i stäven. Foto: SVS

Hakbord kallar vi de tre breda bord som går fram till trapporna i stävarna. De utgöres av bord 1, 3 och 5 från kölen räknat. I ett hak någon meter från stäven är borden 2, 4 och 6 inlaskade, sid 81. Tre sådana laskar på varsin sida i fören är de enda bordslaskar som öppnar framåt. Men varför kunde inte alla sex borden gå fram till stäven? – Det skulle då bli 6 trappor i stället för tre. Sådana konstruktioner finns på vikingatida skepp. Kanske var det viktigt att ge skeppet ett skarpt och rent skäre i fören. Om alla sex borden nådde fram till stäven skulle de, genom överlappningen på varandra växa utåt i sidled och bli mindre stående och ytan inte så slät. Med ett skarpt stävparti under vattenlinjen fås en lodrät, plan yta som fungerar som lateralplan och motverkar avdrift vid segling i bidevind. Kölen sticker ju ner endast 12 cm (om det funnits en slitköl kanske 20 cm) och behöver hjälp av de kvadratmeterstora ytorna i för och akter.

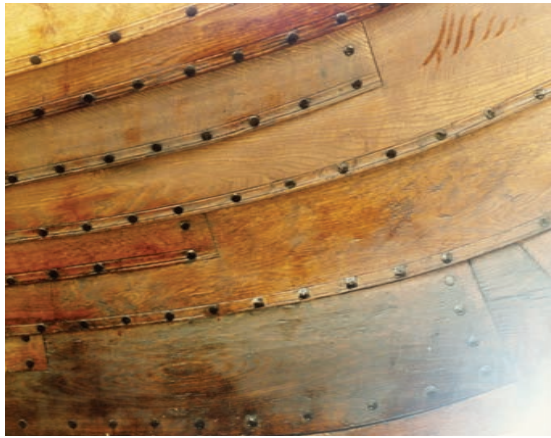
De tre i haken inlaskade borden 2, 4 och 6. Foto:SVS

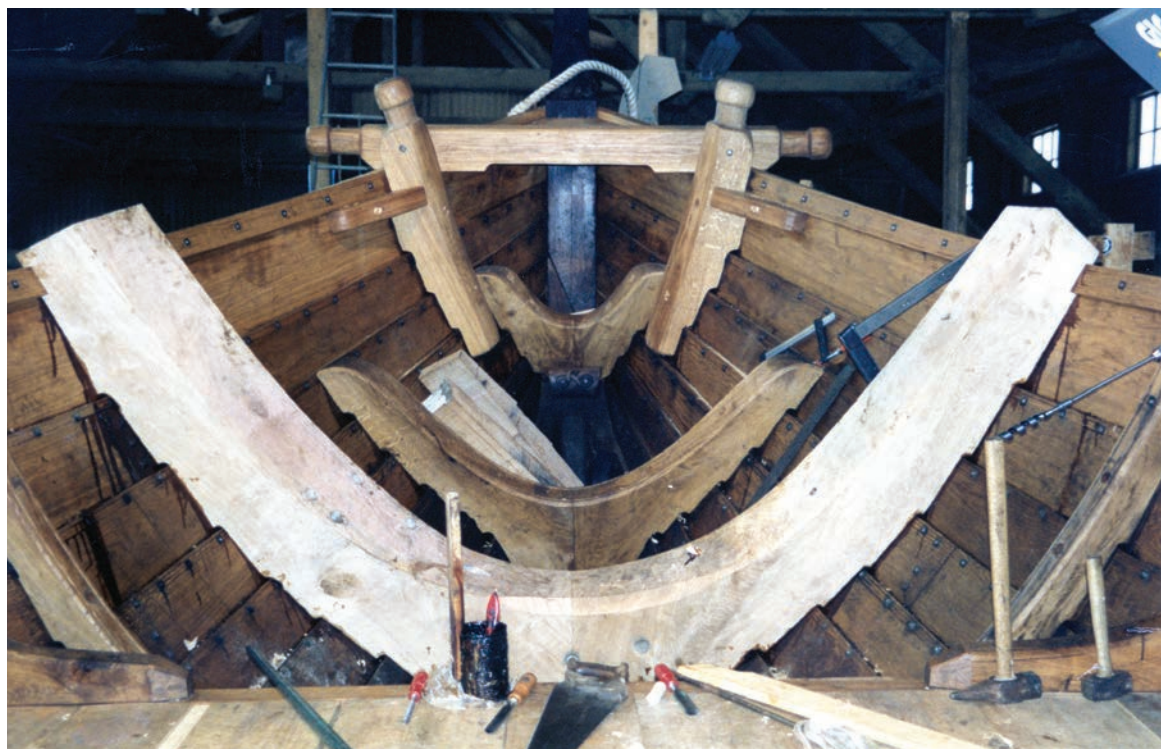
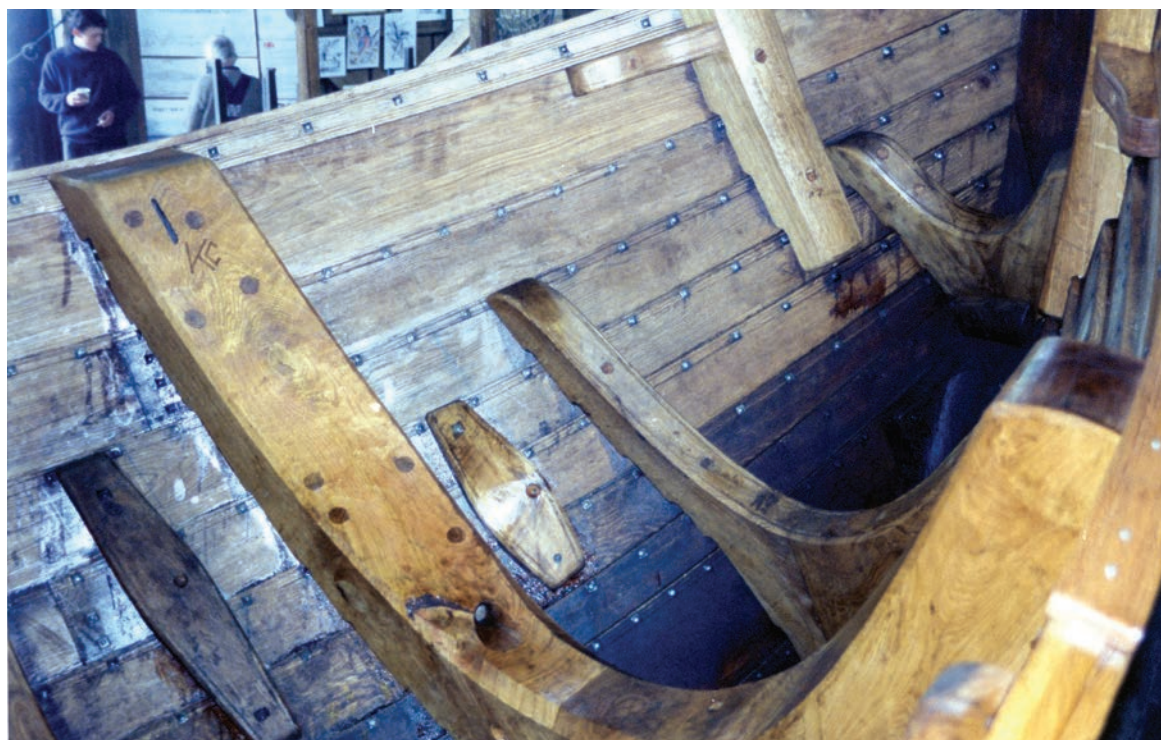
Förtöjningsanordning samt rong och spant i krappet i aktern. Närmast syns roderspantet under inpassning. Nedan: Roderspantet monterat. Hålet för rodervidjan upptaget. Två träklampor på insidan förstärker infästningen av den utanför sittande rodervårtan. Foto:SVS
