# Vidfamne

- ett bygge av en vikingatida knarr

Carlo Jakobsson

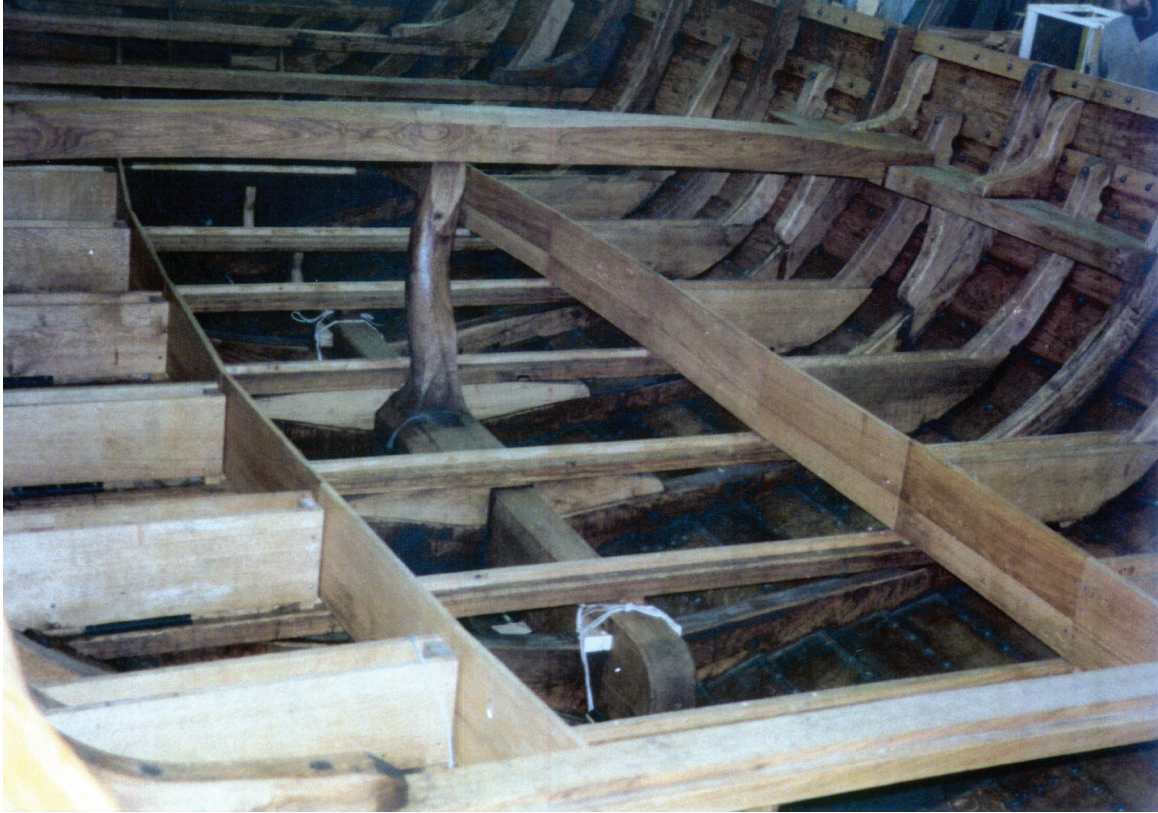
Mastfoten sträcker sig över fyra bottenstockar och är nedfälld över dessa och vid bottenstock nr 8 och 9 låst med överfall. En växt gren från mastfoten går upp i den tvärs över skeppet liggande mastbalken. Utefter sidorna syns de blivande barlastlådorna.

Mastfoten vilar nerlaskad över bottenstock nr 7 till nr 10 och är låst med överfall vid nr 8 och 9. En växt gren från mastfoten når upp till mastbalken.

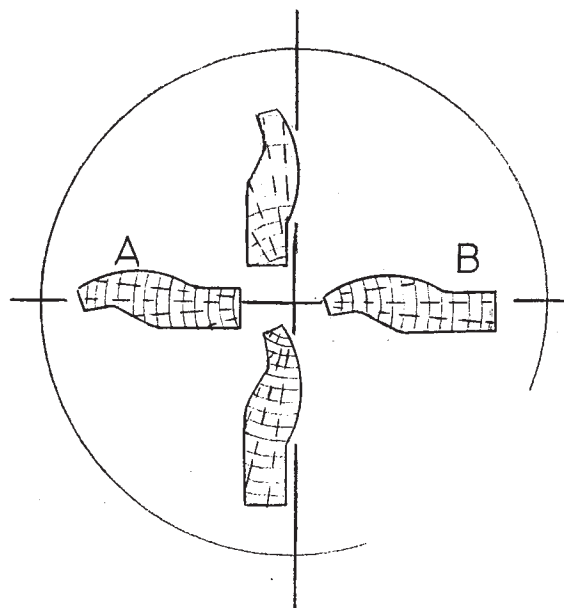
Märgstrålarna som ger en skiktning i träet, löper radiellt i stocken och utgör möjliga sprickriktningar. Det 7:de bordet (meginhufv) bör därför tas ur stocken enligt A eller B. För att lättare kunna följa den kraftiga bågformen av bord nr 6, bör det ha en konkav båge i landningen till detta bord. När ämnet frigörs ur stocken utlöses krafter som gör det konkavt längs ytterkanten. A blir alltså bästa alternativet.

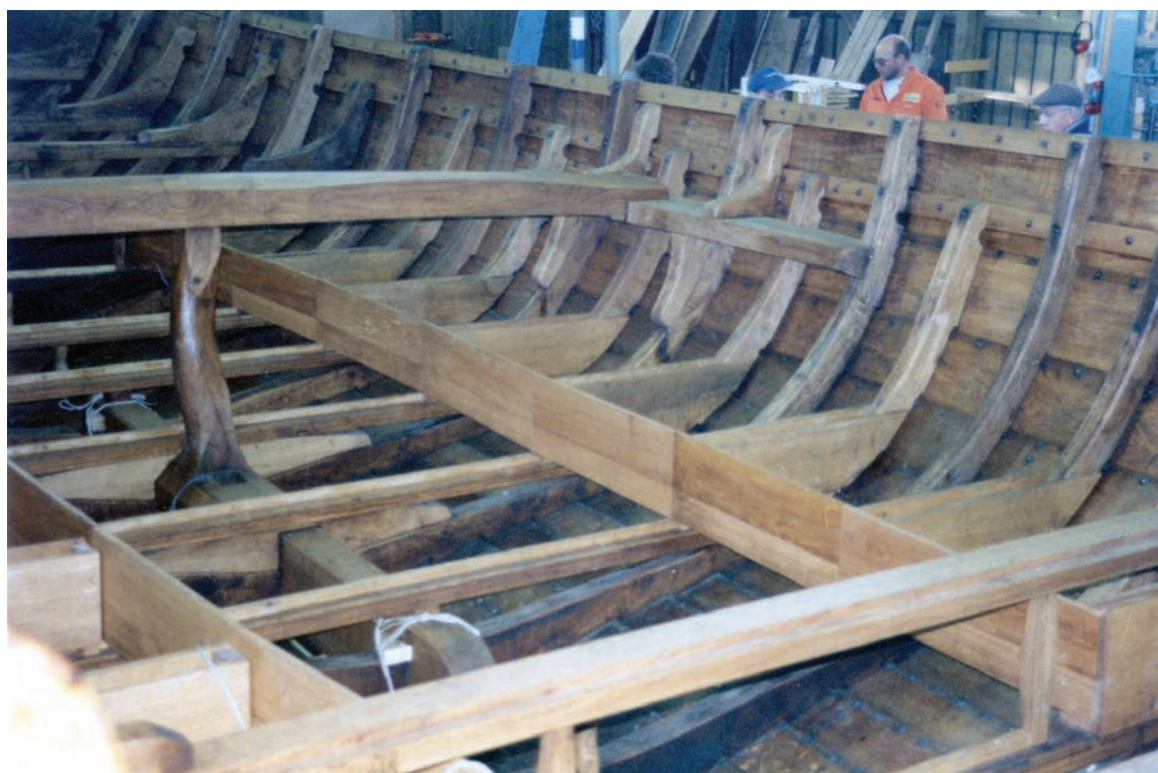
Mastfoten sträcker sig över fyra bottenstockar och är nerfälld över dessa. Vid nr 8 och 9 låst med överfall. En växt gren från mastfoten går upp i den tvärsöver skeppet liggande mastbalken. Utefter sidorna syns de blivande barlastlådorna. Foto: SVS.

Masten väger med segel och rå ca 350 kg. Med revat segel och rån vid mitten av masten i kuling med kraftig sjögång kan stora stötvisa krafter i sidled överföras till mastfoten. Den vill då rulla runt. Oken håller förstås ganska bra emot, men en lodrät gren med stöd i balken ovan förhindrar detta på ett effektivt sätt och minskar påfrestningen på oken.

Masthålet har måtten 13 x 10 cm, djupet 10 cm. Vi har tolkat detta så att klacken på masten inte nådde ända ner till botten av hålet. Masttrycket skall verka på mastfotens översida. Skulle hela masttrycket, på ca 4 ton, verka i botten av hålet finns risk för att nedre delen av mastfoten mellan 8 och 9 fläks av neråt. Hela masttrycket kommer då att överföras på kölen. Något som den alls inte tål.
